ТЕХНИЧЕСКИЙ ОТЧЕТ
АВТОМОБИЛЬНОГО ПРОБЕГА
ГРУЗОВЫХ ГАЗОГЕНЕРАТОРНЫХ
МАШИН

ИЮЛЬ • АВГУСТ • 1938

ТЕХНИЧЕСКИЙ ОТЧЕТ АВТОМОБИЛЬНОГО ПРОБЕГА ГРУЗОВЫХ ГАЗОГЕНЕРАТОРНЫХ МАШИН

проф. В. И. СОРОКО-НОВИЦКОГО

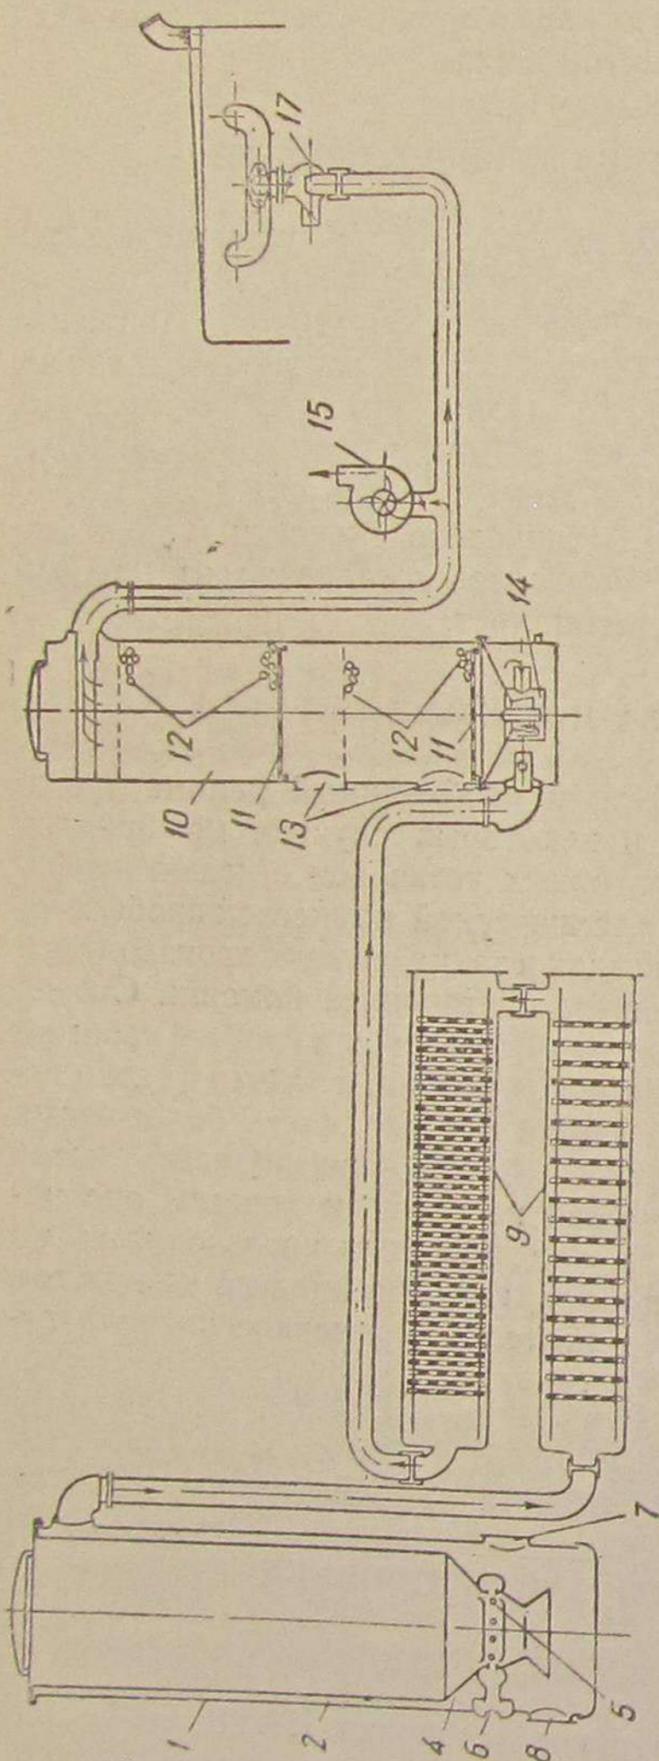
Фиг. 9. Схема древесной газогенераторной установки НАТИ Г-14.

тованной части. Уплотнение между отбортованной частью кожуха и бункера достигается постановкой кольцевой прокладки из асбестового листа.

Высокий отбор газа выполняется с целью произвести предварительное охлаждение горячего газа, путем теплоотдачи через наруж-

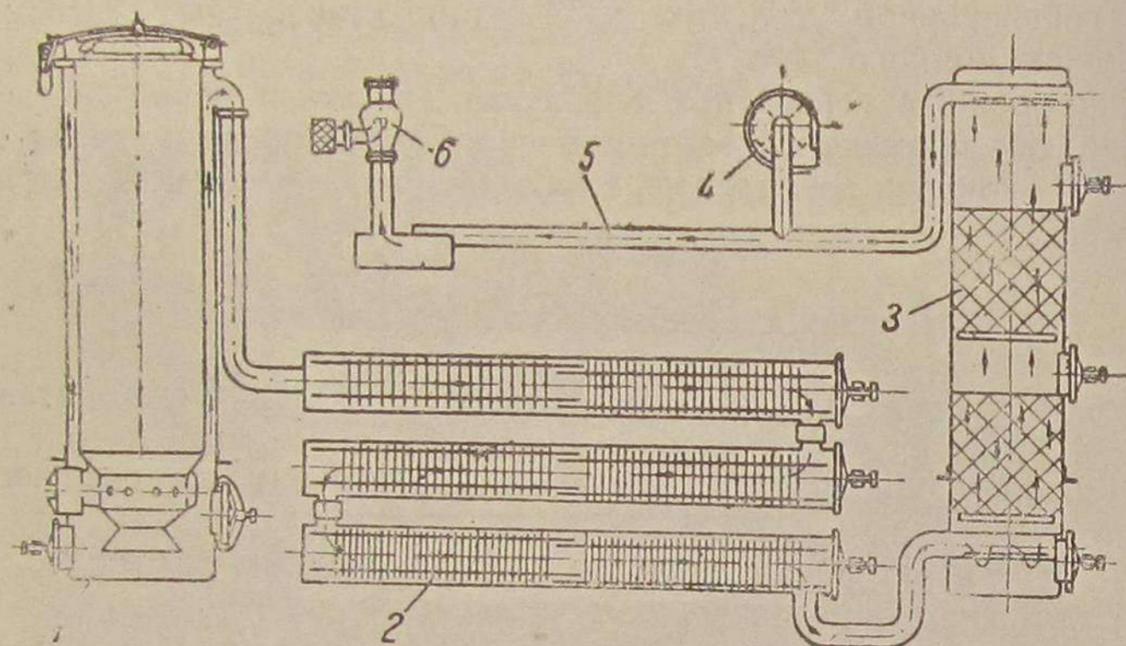
Фиг. 14. Схема газогенераторной установки ЗИС-21 (на автомобилях, участвовавших в пробеге, воздушные фильтры не были установлены).

Он состоит из двух основных бункеров-цилиндров: наружного и внутреннего. Внутренний цилиндр 3 в нижней своей части оканчивается цельнолитым топливником 10, выполненным из углеродистой стали с последующим алитированием, с вставленными в него десятью фурмами 11 диаметром 9,2 мм в свету. Они вварены на одинаковом расстоянии друг от друга по окружности топливника. В средней части топливника имеется воздушный пояс 13 с патрубком.

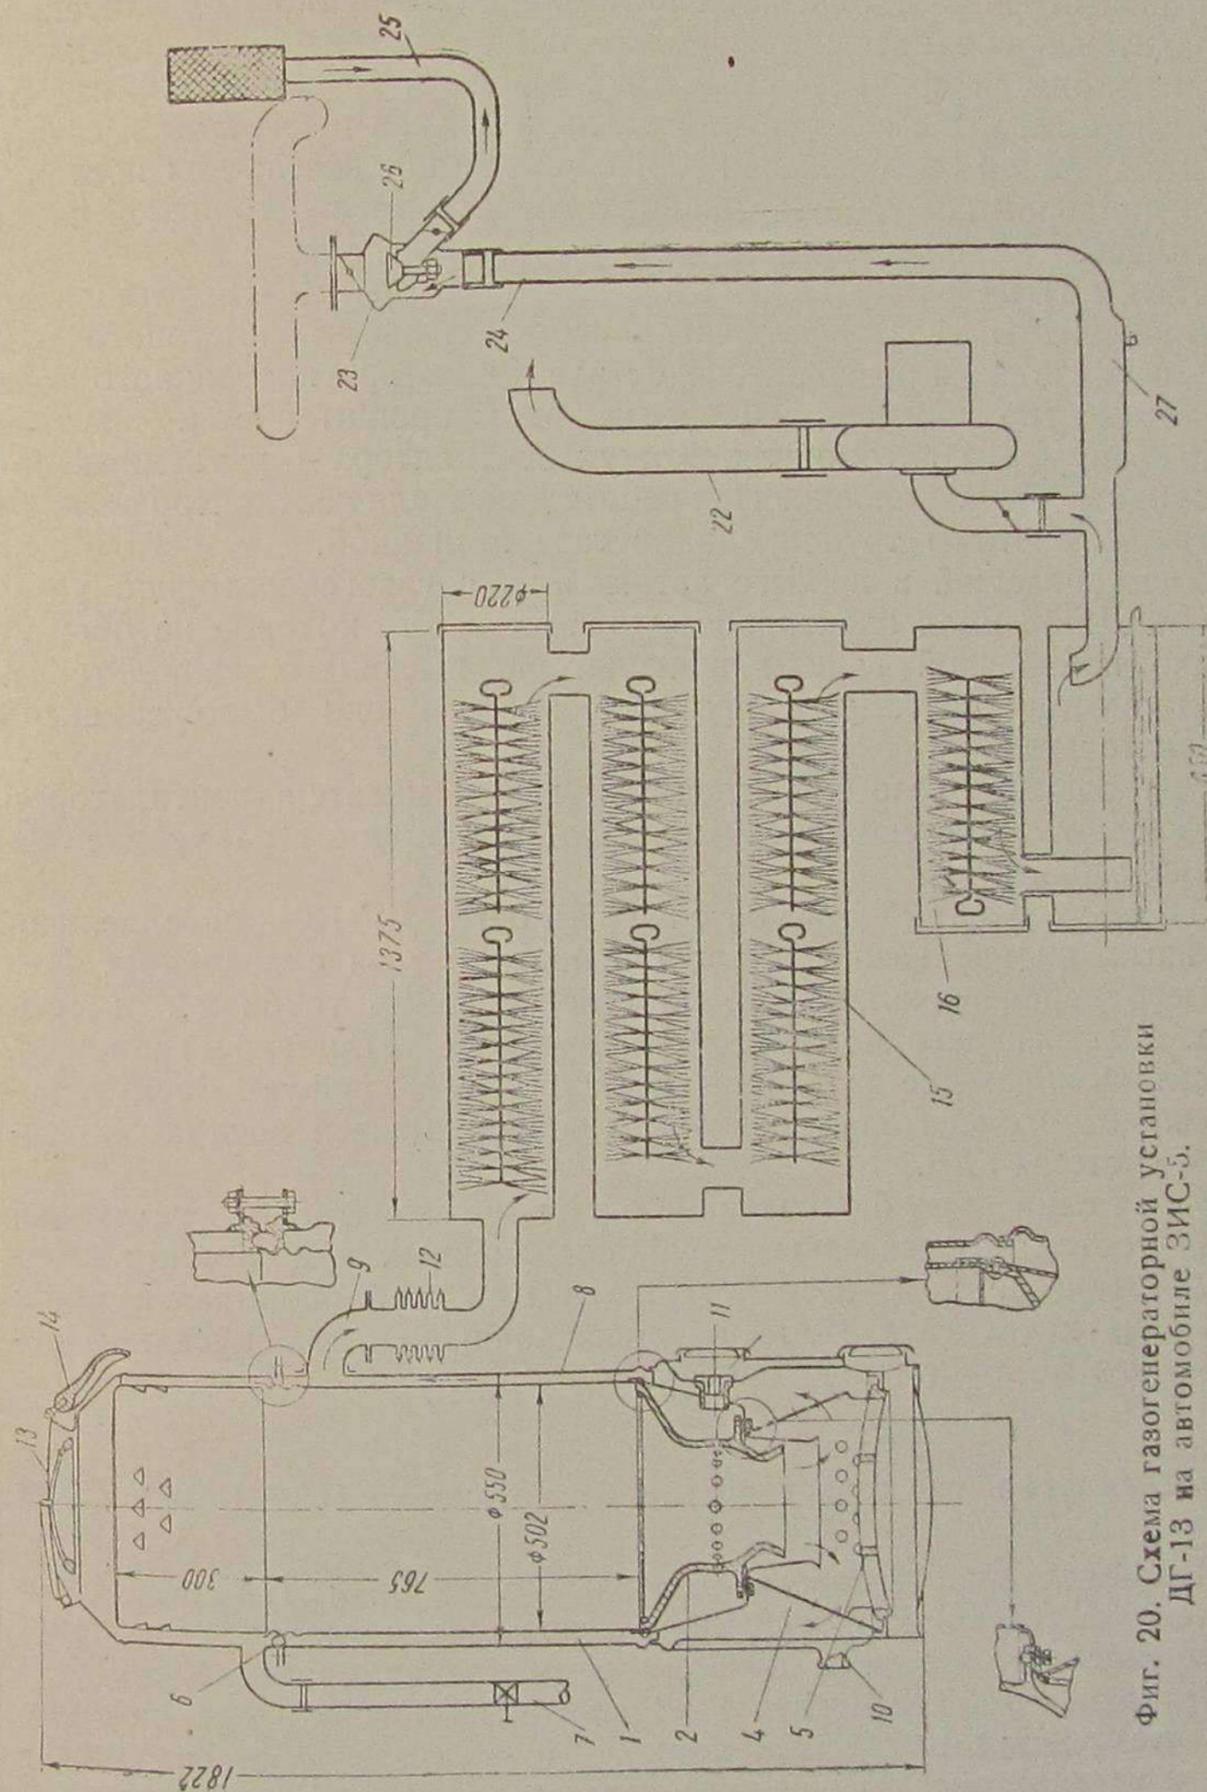
Фиг. 20. Схема газогенераторной установки ДГ-13 на автомобиле ЗИС-5.

Для более мягкого соединения газогенератора с системой очистки введен металлический компенсатор 12. Крышка газогенератора загрузочного люка имеет кольцевую канавку для помещения уплотняющего асбестового шнура. Крышка прижимается пружиной 13 и закрепляется механическим замком 14.

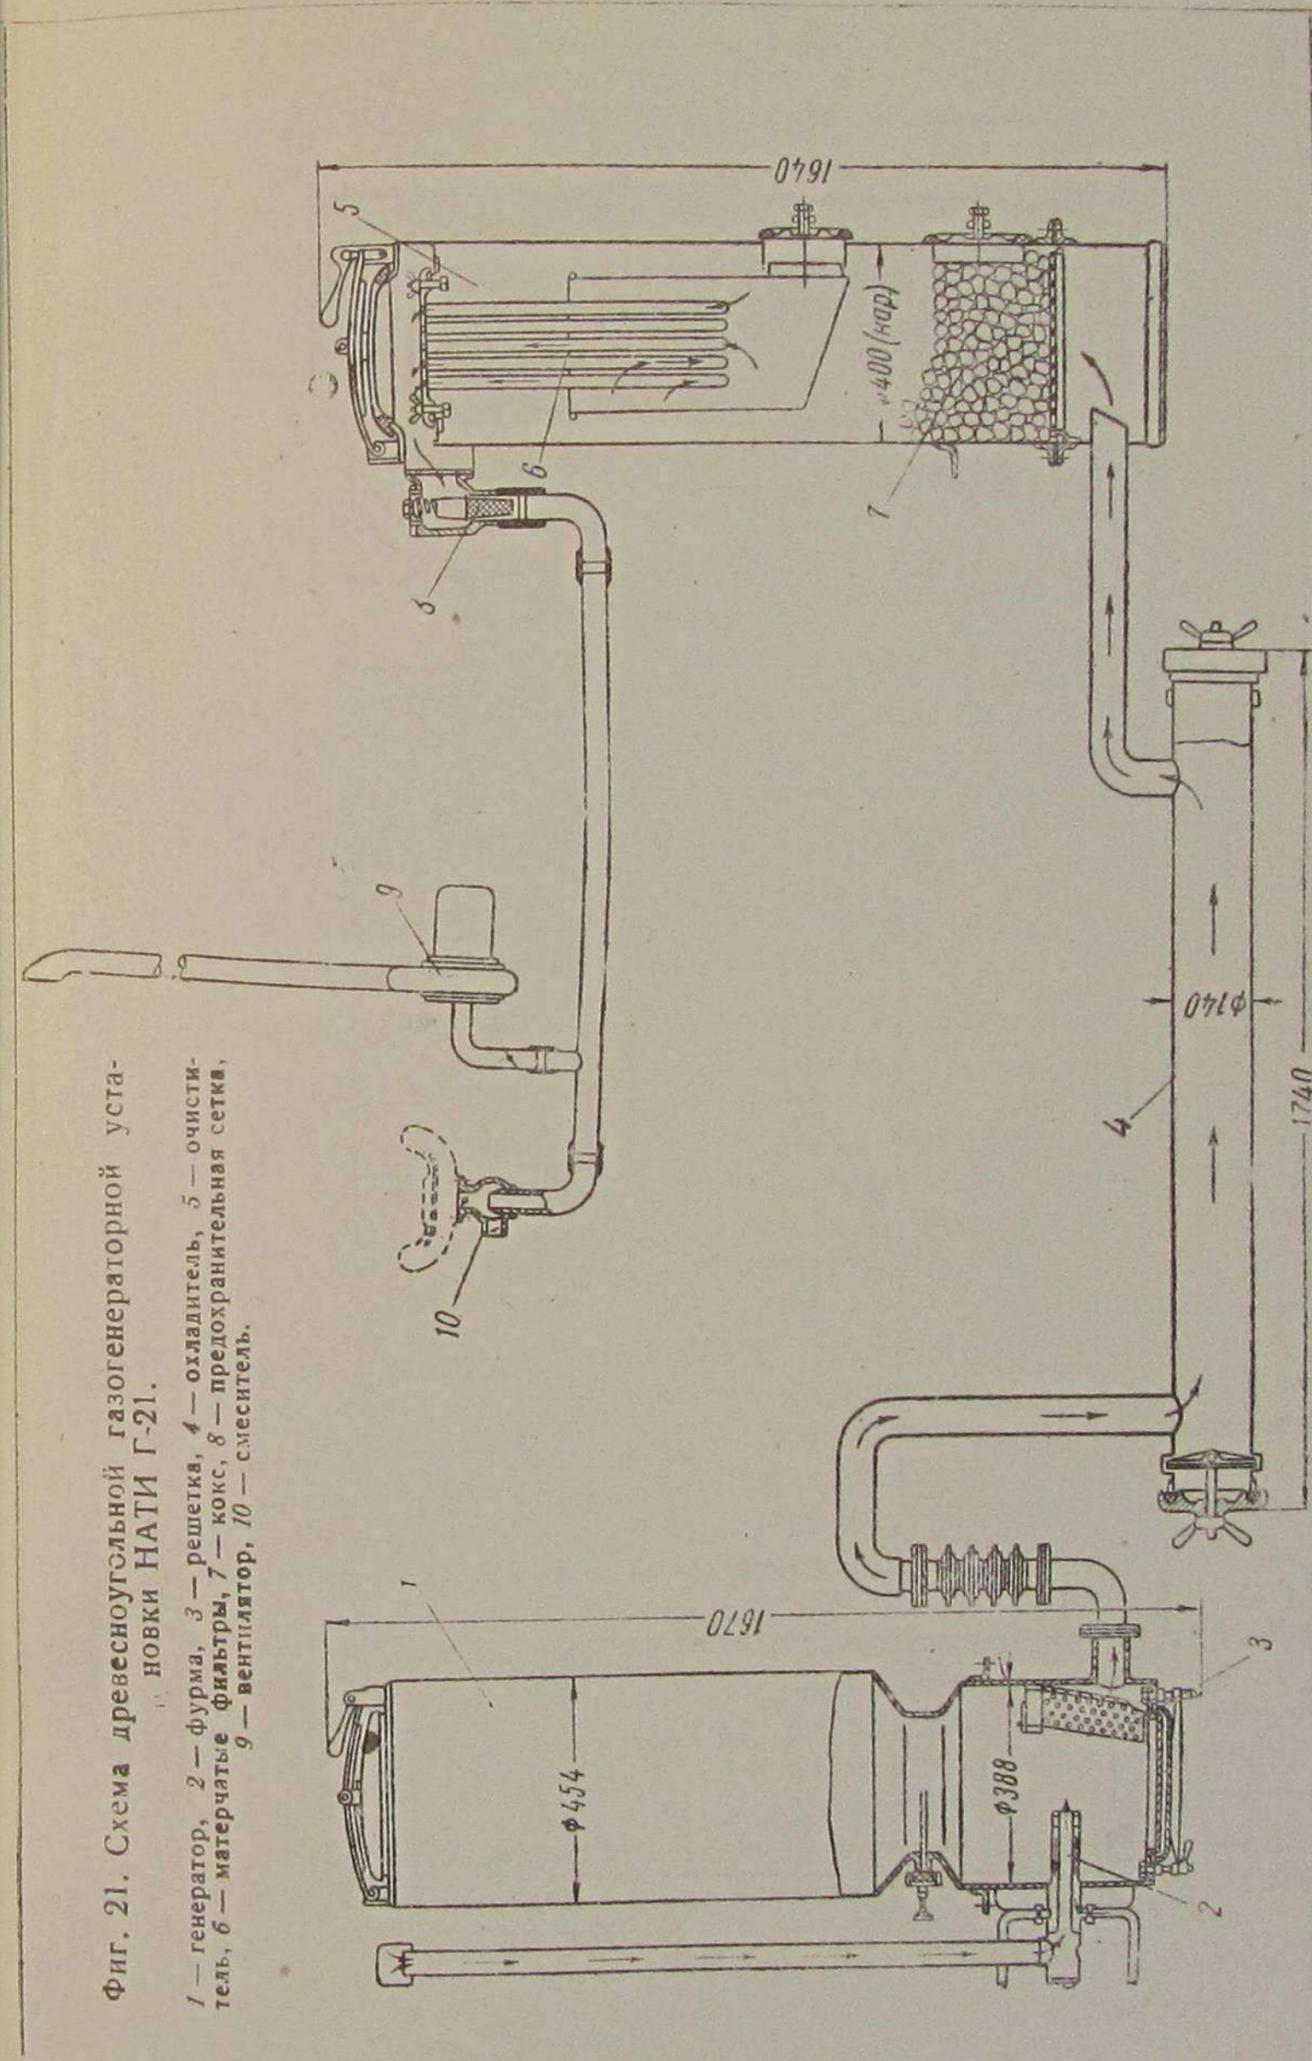
Фиг. 21. Схема древесноугольной газогенераторной установки НАТИ Г-21.

Газогенераторные установки НАТИ Г-21 и Г-23 работают на мелком древесном угле (размер кусков 10—25 мм) по принципу горизонтального процесса газификации топлива.

1 — генератор, 2 — фурма, 3 — решетка, 4 — охладитель, 5 — очиститель, 6 — материалные фильтры, 7 — кокс, 8 — предохранительная сетка, 9 — вентилятор, 10 — смеситель.

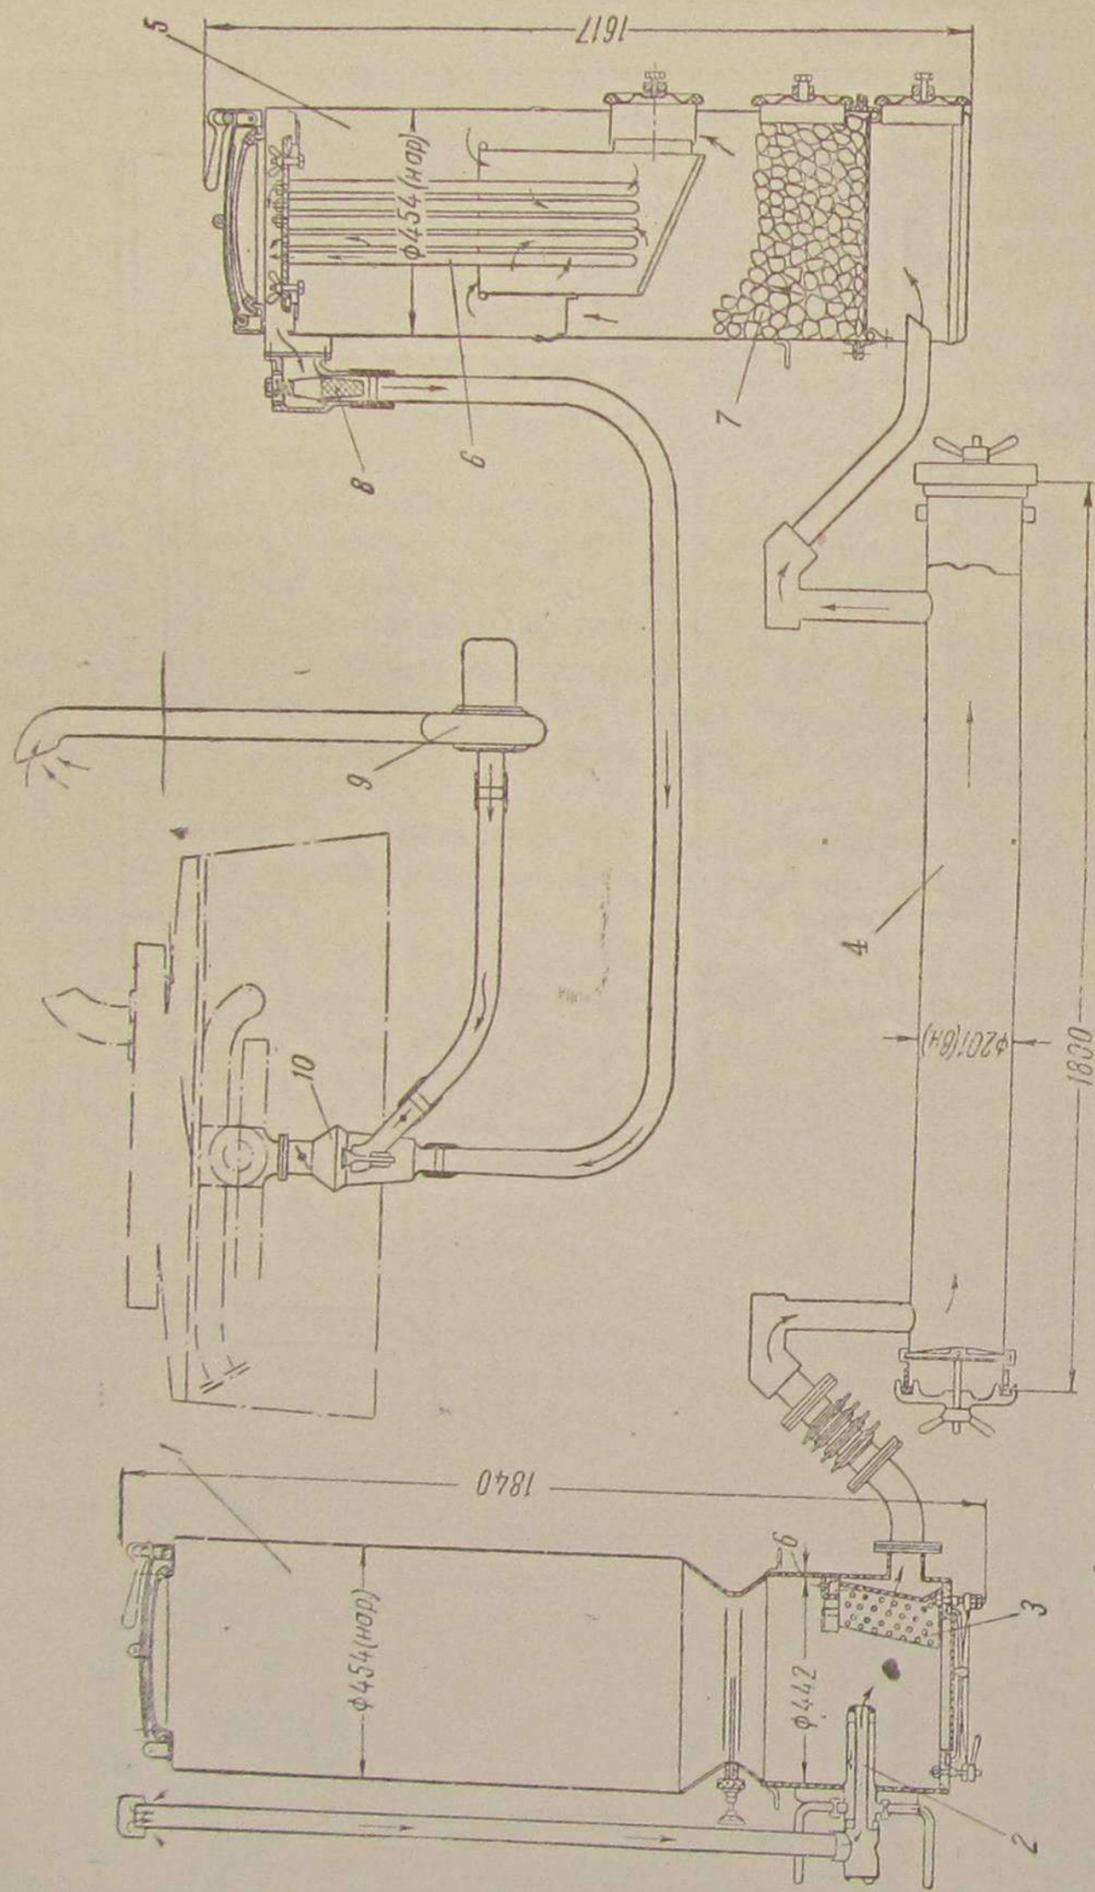
Фиг. 22. Схема древесноугольной газогенераторной установки НАТИ Г-23.

Воздух в камеру горения поступает через одну горизонтально расположенную фурму 2, представляющую собой цилиндр, изготовленный из меди, с отверстием для прохода воздуха. Фурма охлаждается водой из системы охлаждения двигателя. С наружной стороны камеры горения у воздушной фурмы имеются ребра, служащие для лучшего охлаждения.

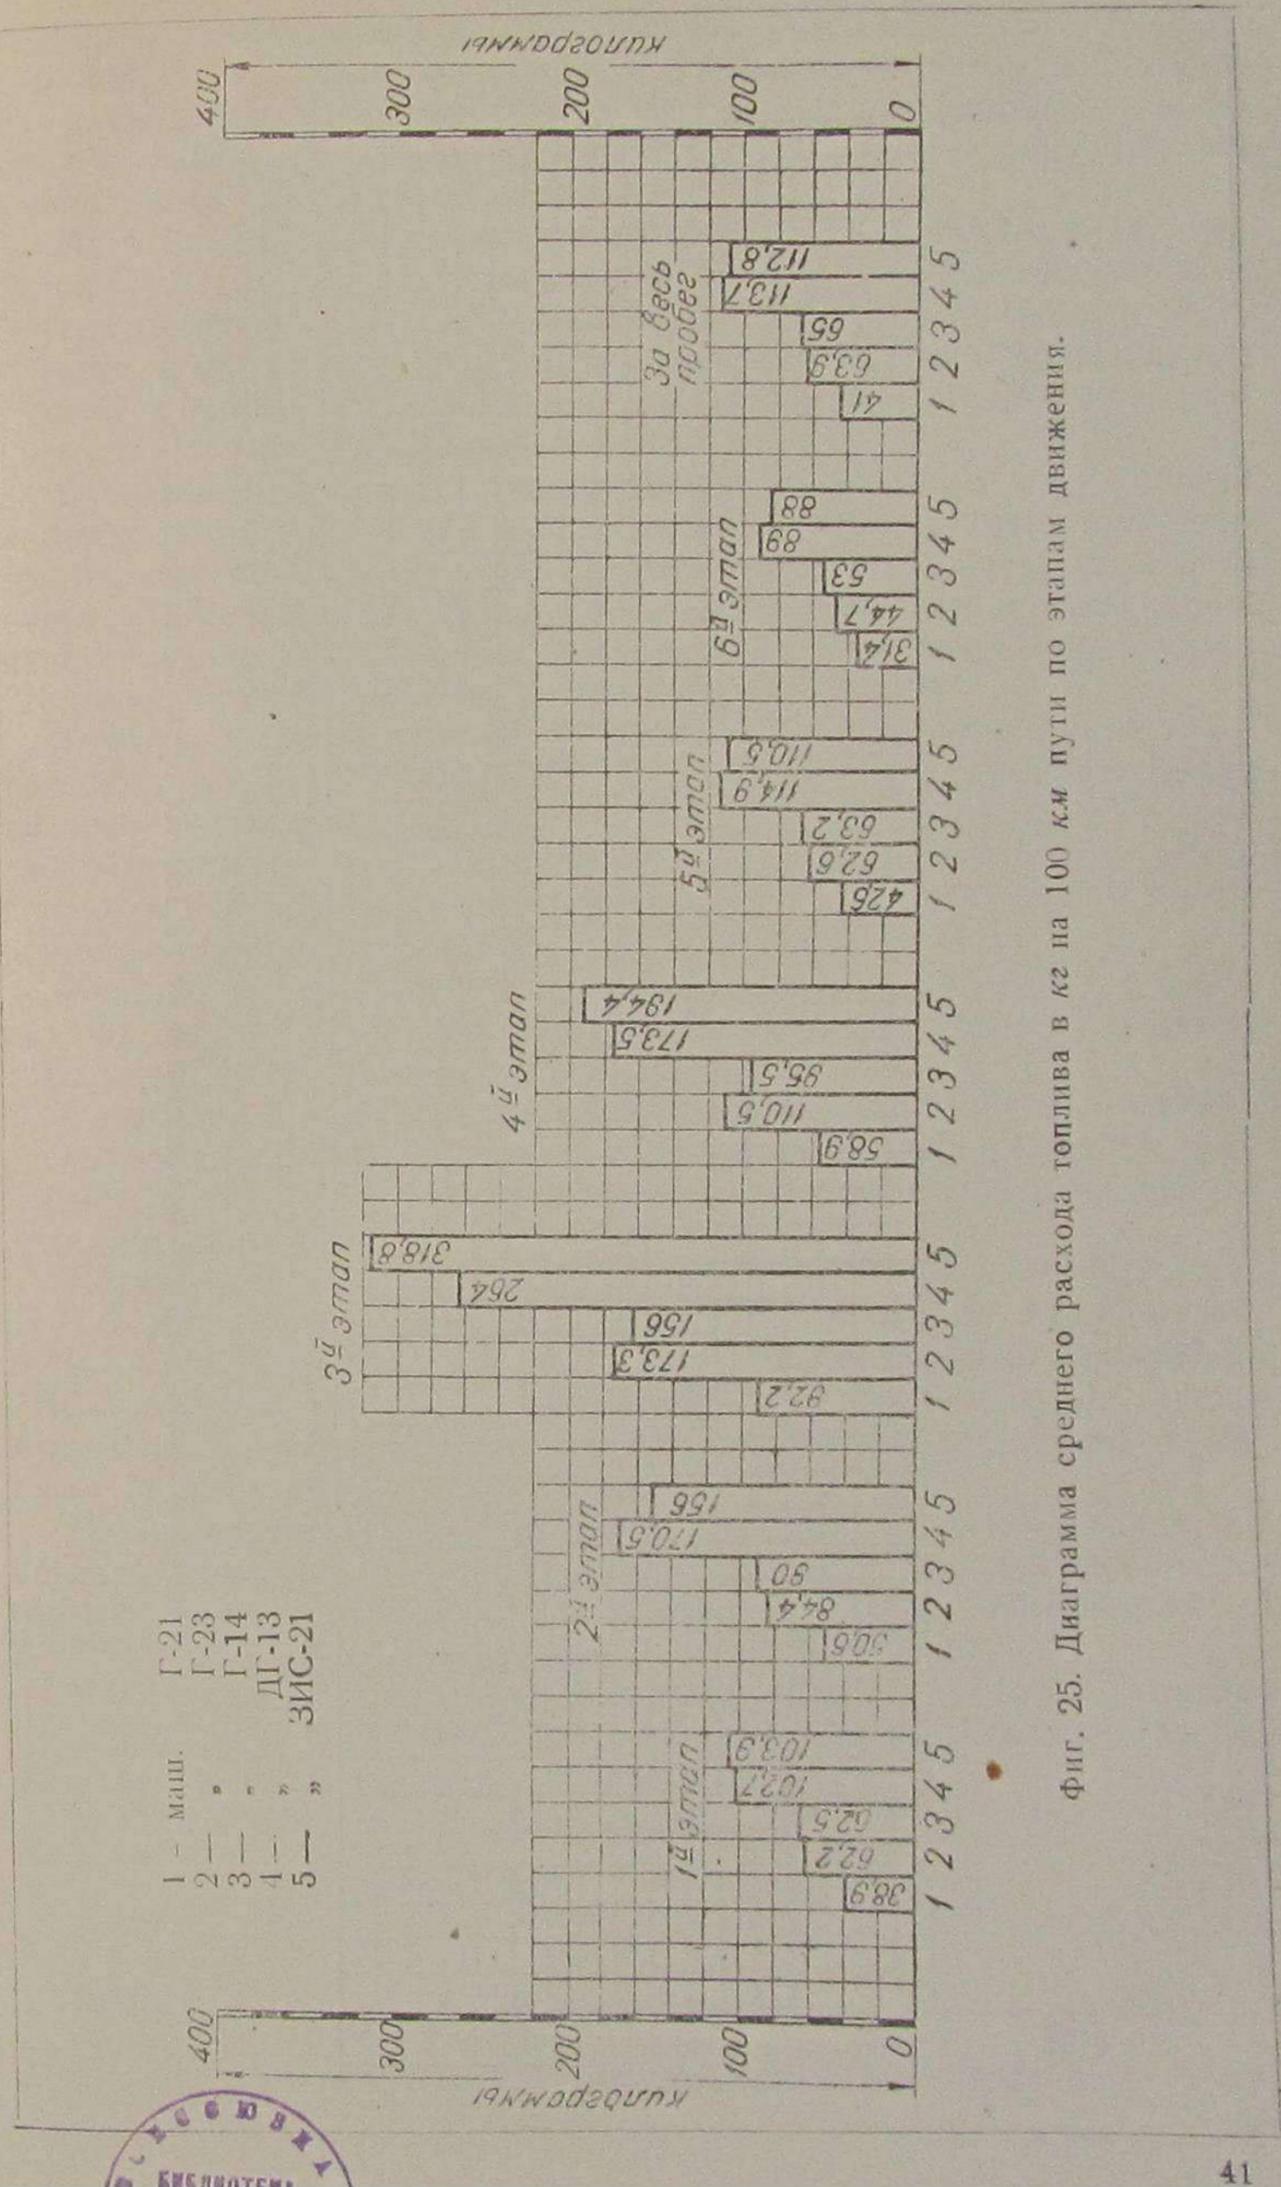
Фиг. 25. Диаграмма среднего расхода топлива в кг на 100 км пути по этапам движения.

¹ Средний расход топлива во время пробега выше нормы в обычных эксплуатационных условиях, близкий к действительности, является расход топлива на этапе Ленинград-Минск-Киев-Москва.

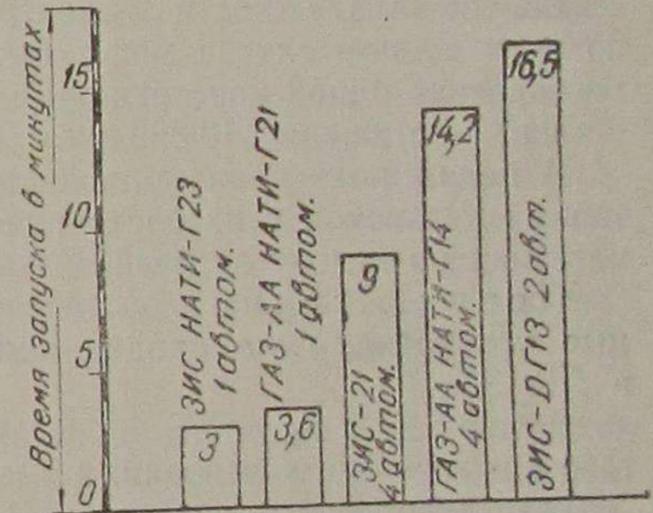
Фиг. 29. Время запуска двигателей.

Время запуска двигателей на автомобилях ЗИС-5 ДГ-13 с двенадцативольтовым электрооборудованием после непродолжительных стоянок во время рабочего дня находится в пределах 3—4 мин. При шестивольтовом электрооборудовании после кратковременных стоянок двигатель ДГ-13 запускался исключительно на бензине.

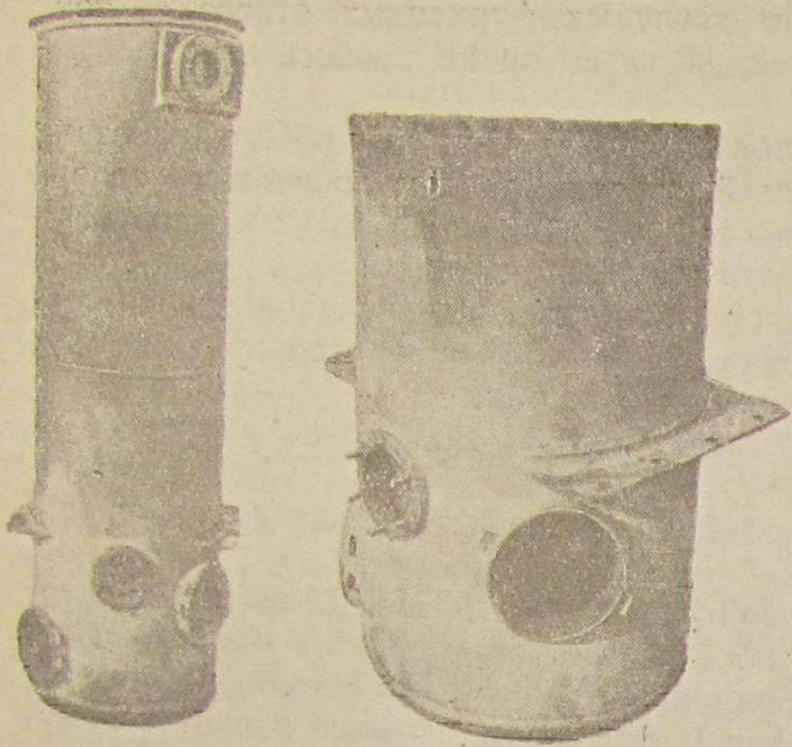
Фиг. 30 и 31. Корпус газогенератора НТИ Г-14 с машины № 10 после пробега 11 891 км.

На фиг. 30 и 31 приведен корпус газогенератора НАТИ Г-14, который был установлен на машине № 10. Снимок сделан после пробега 11 891 км. На снимке видно коробление корпуса в нижней части, особенно около люков. Кроме того, в нижней части обгорела краска. На фиг. 32 показана трещина в вертикальных сварочных швах опорных лап газогенератора.

Корпус газогенератора ни на одной установке во время пробега не сменялся. По окончании пробега после приварки лап крепления у трех газогенераторов по трещинам сварочных швов все корпуса газогенераторов оказались вполне пригодными для дальнейшей работы.

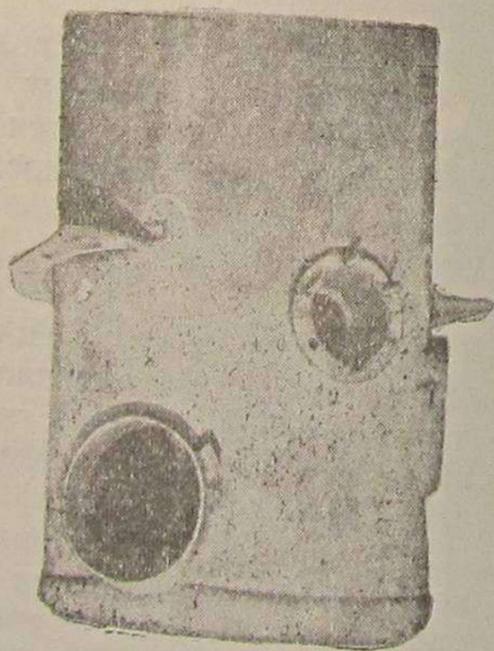
Фиг. 32. Корпус газогенератора НТИ Г-14.

Образование трещин на опорных лапах корпусов газогенераторов (фиг. 32), замеченных при осмотре после пробега, можно объяснить: в о п е р в ы х, конструкцией самих лап, не обес-

печивающей прочность их крепления к корпусу газогенератора, и, во-вторых, недостаточной прочностью сварочного шва.

На снимке в кружках, обведенных мелом, показаны трещины в вертикальных сварочных швах опорных лап газогенератора.

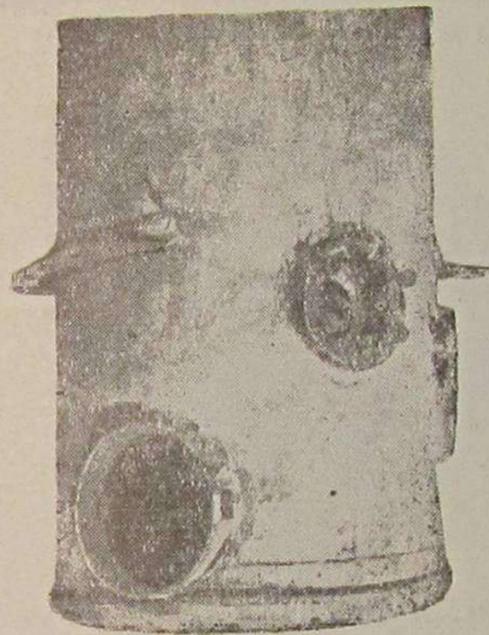
На пробеге на 3100 км от Москвы у газогенератора машины № 12 была обнаружена трещина в опорной лапе, которая в Омске была заварена электро-сваркой (фиг. 33).

Фиг. 33. На снимке стрелкой показан вторично приваренный шов опорной лапы газогенератора НТИ Г-14 машины № 12 в Омске, а также коробление корпуса газогенератора и горловины люка, после пробега 11 741 км.

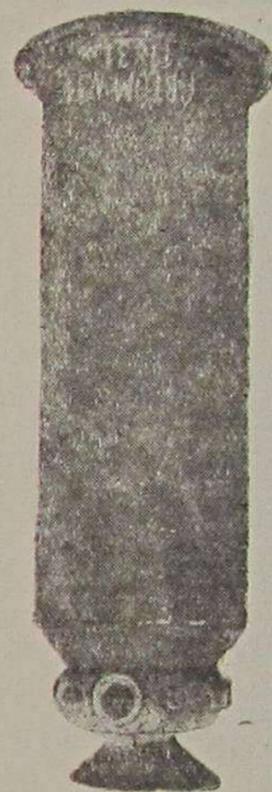
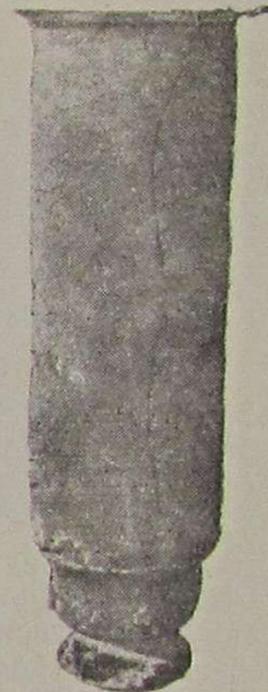
Бункер газогенератора за время пробега ни на одной машине не подвергался ремонту, и после пробега все бункеры оказались вполне пригодными к дальнейшей работе. Для предохранения от коррозии внутренние стенки бункера на всех установках были омеднены электролитическим путем. За исключением бункера машины № 10 отставания омедненного слоя не было.

На фиг. 34, 35 показаны бункеры газогенераторов НТИ Г-14 с машин № 10 и 11 после пробега. На снимках видно коробление нижнего корпуса топливника и слой отложившейся сажи на стенках бункера.

Фиг. 34. Бункер газогенератора НТИ Г-14 с автомобиля № 10.

Фиг. 35. Бункер газогенератора НТИ Г-14 с автомобиля № 11.

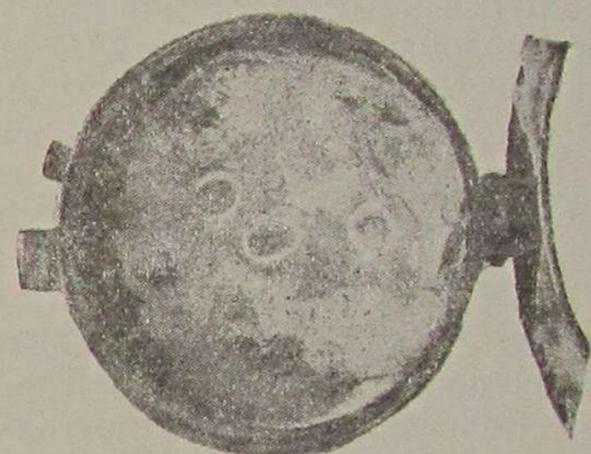
Фиг. 39. Крышка загрузочного люка газогенератора НАТИ Г-14 (машина № 12 после пробега).

Крышка загрузочного люка газогенератора, особенно внутренняя тарелка, на всех машинах имеет разъедание, наиболее сильное в местах сварки (фиг. 39). Кроме повреждения тарелок имеет место заострение кромок козырьков ввиду действия на металл кислот.

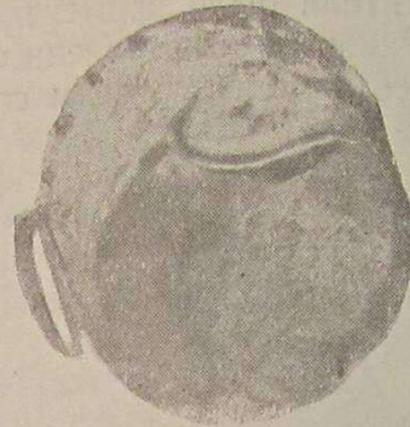
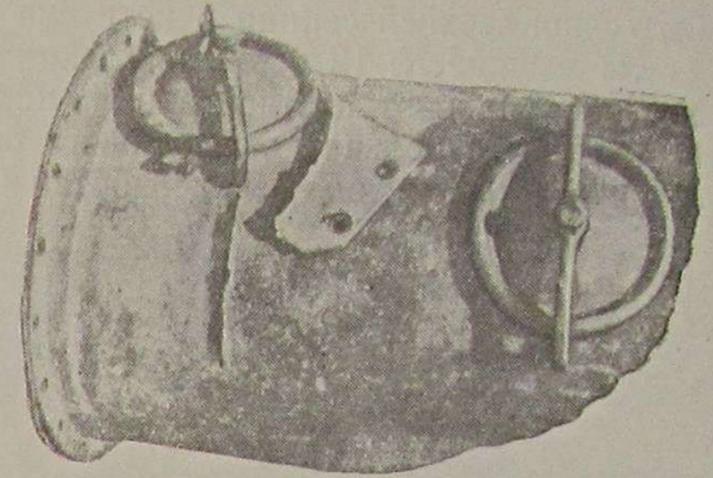
В пробеге имел место случай поломки очистителя на машине № 10, происшедший при следующих обстоятельствах. При прохождении колонны по бездорожью машина № 10 была направлена вперед для

Фиг. 40. Очиститель газогенераторной установки НАТИ Г-14 автомобиля № 10.

На снимке показана вмятина на поддоне очистителя, образовавшаяся вследствие удара о спиленный телеграфный столб.

Фиг. 41. Очиститель газогенераторной установки НАТИ Г-14 с автомобиля № 10.

выбора места лучшей проходимости и при проходе по обочине ударилась поддоном очистителя о спиленный телеграфный столб, заросший травой. От удара поддона очиститель получил вмятину, а у корпуса оторвалась передняя опорная лапа (фиг. 40 и 41). Силами технической помощи дефект был устранен, и в дальнейшем очиститель работал нормально.

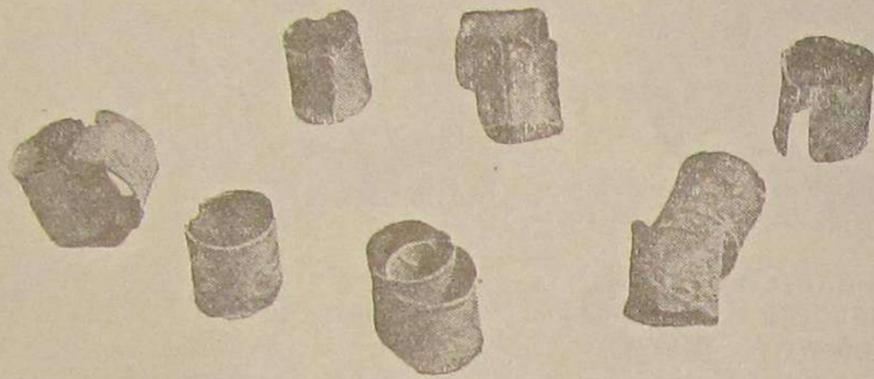
Фиг. 43. Кольца Рашига из верхней секции очистителя газогенераторной установки НАТИ Г-14.

Состояние колец Рашига после пробега вполне удовлетворительное, они подверглись небольшому действию коррозии и могут быть использованы для дальнейшей работы.

Более сильному действию коррозии подвергались кольца верхнего слоя верхней секции очистителя (фиг. 43).

На снимке видно разрушение коррозией края колец Рашига.

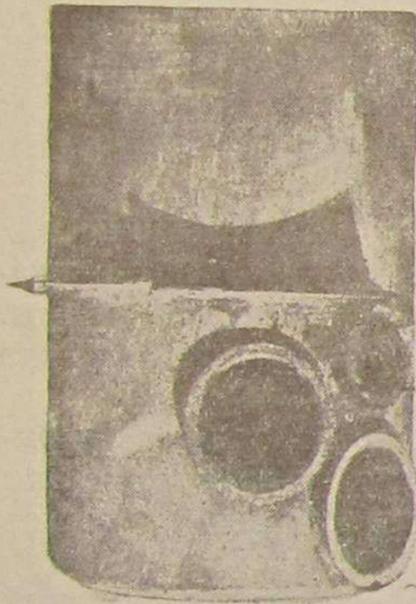
Фиг. 44. Корпус газогенератора.

При наружном осмотре газогенераторов были обнаружены на дне корпуса вмятины и следы задевания о почву или выступы на дороге. Эти повреждения получены при движении по сильно ухабистой дороге, или в результате ударов, которые могли иметь место при подкладывании досок и деревьев при вытаскивании машин из кюветов и грязи. Внешнее состояние корпуса газогенератора показано на фиг. 44.

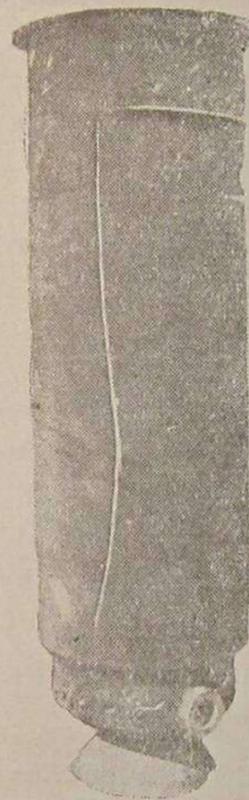
Фиг. 45. Внешний вид бункера после пробега 11 500 км.

При осмотре после совершения пробега было обнаружено, что наружная поверхность всех бункеров покрыта слоем сажи от 1 до 3 мм толщиной. Внешний вид бункера после пробега показан на фиг. 45. На внутренней поверхности бункеров образовался слой смолистых отложений, толщина которого у двух бункеров доходила до 8—10 мм, а у других — до 4—5 мм (фиг. 46).

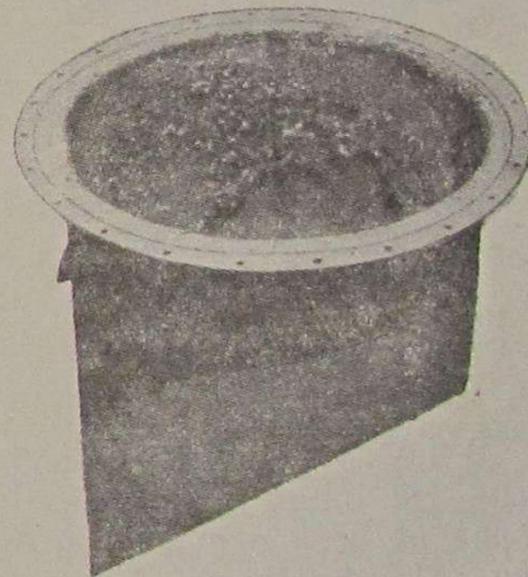
Фиг. 46. Внутренняя поверхность после пробега 11 500 км.

Медная рубашка была очищена от смолы только на одном газогенераторе. В нижнем поясе этого генератора была обнаружена трещина по сварке, кроме того, в двух местах оказалась пробитой выступающая внутрь отбортовка нижнего пояса. Причиной этого повреждения является или дефект изготовления, или же неосторожное выполнение шуровки водителем.

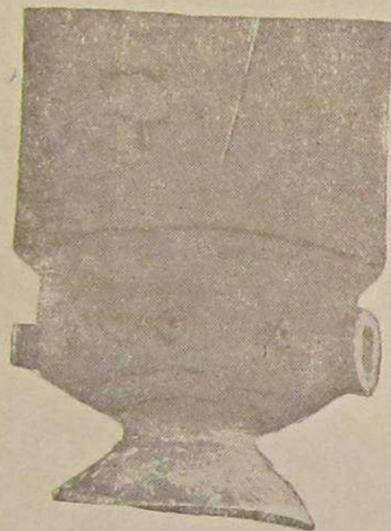
Фиг. 47. Топливник с автомобиля № 3 после пробега 11 500 км.

Топливники всех генераторов ЗИС-21 после пробега не имели никаких трещин и признаков прогара. Необходимо все же отметить небольшое коробление нижнего конуса всех топливников (фиг. 47, 48).

На снимке видно небольшое коробление нижнего конуса топливника.

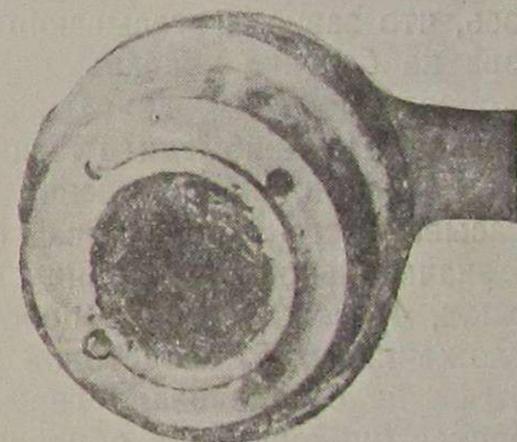
Фиг. 50. Компенсатор газоотводной трубы газогенератора ДГ-13, забитый уносами, увлажненными смолистыми веществами.

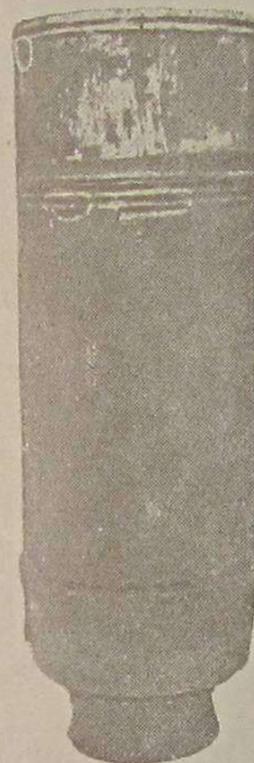
Фиг. 51. Бункер газогенератора ДГ-13.

верхней части бункера по гофрировке обнаружена трещина длиной 300 мм, 3) асбестовое уплотнение верхней части газогенератора не обеспечивает герметичности, 4) по зигу с внутренней стороны в нижней части корпуса газогенератора обнаружена трещина длиной в 600 мм (фиг. 52), 5) зольниковая решетка лопнула на три части, 6) ослабли две заклепки воздушного пояса топливника.

Белым контуром отмечены места образования трещин.

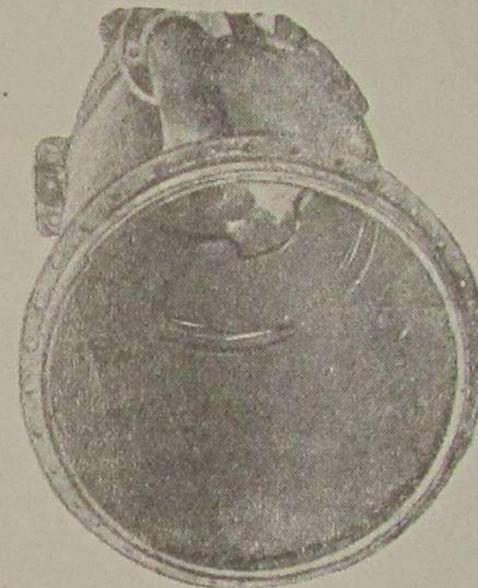
Фиг. 52. Корпус газогенератора ДГ-13.

Внутри в нижней части по зигу видна трещина.

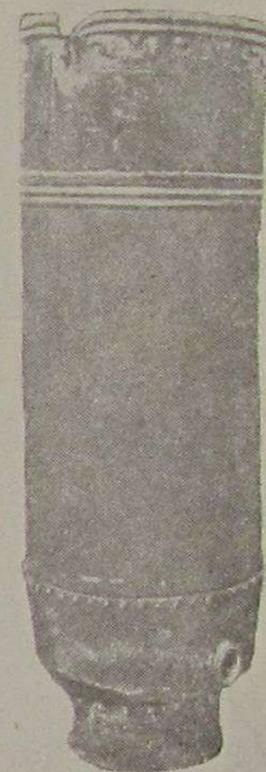
Фиг. 53. Корпус газогенератора ДГ-13.

На снимке видна разрезанная и вмятая внутрь верхняя часть бункера.

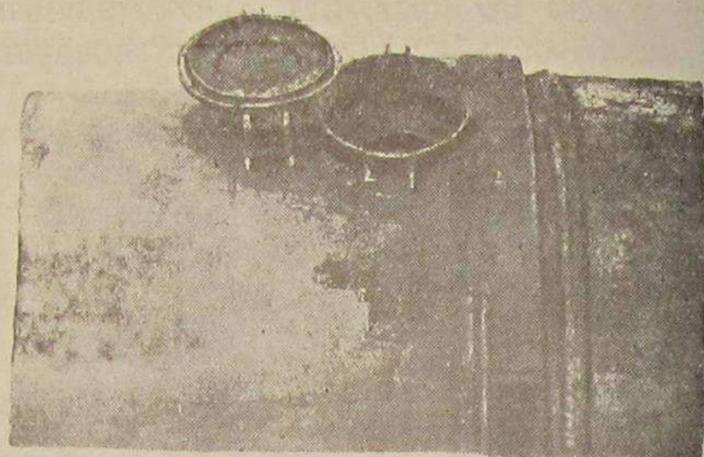
Фиг. 55. Отломленные ушки смотрового люка газогенератора ДГ-13.

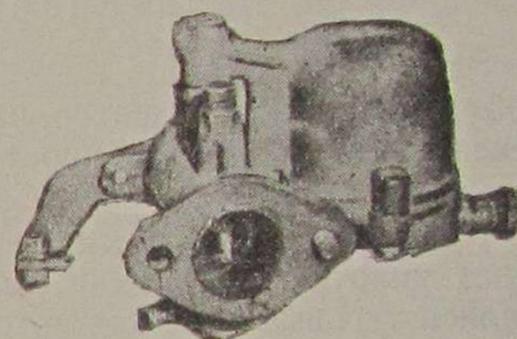
Фиг. 58. Карбюратор двигателя автомобиля № 4 имеет налет уносов из газогенератора.

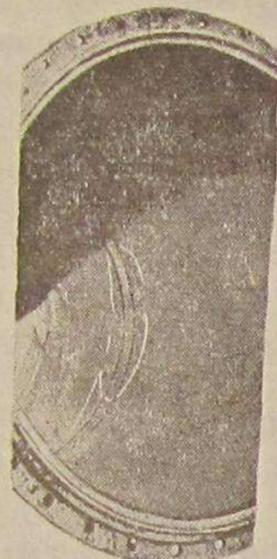
Фиг. 60—61. Корпус газогенератора ДГ-13 после пробега.

На снимке с внутренней стороны в нижней части по зигу имеет трещину.

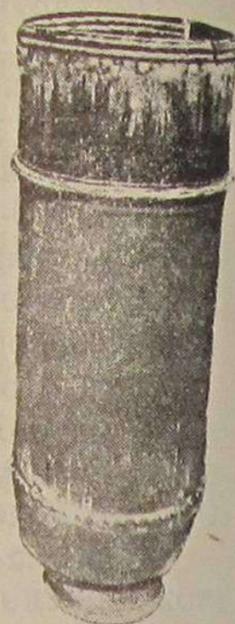
Фиг. 62. Бункер с топливником газогенератора ДГ-13 после пробега 1100 км.

На снимке видны подтеки смолы, через асбестовое уплотнение.

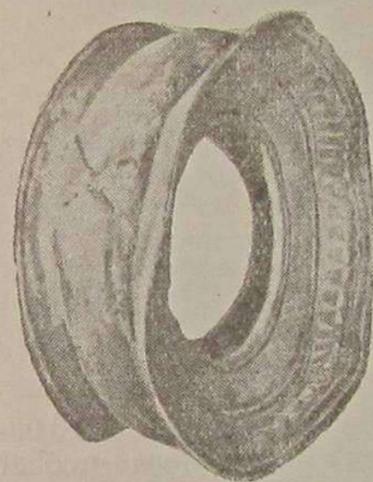
Фиг. 64. Разрыв покрышки 7,00—16 автомобиля № 1 (задняя левая, после пробега 4881 км).

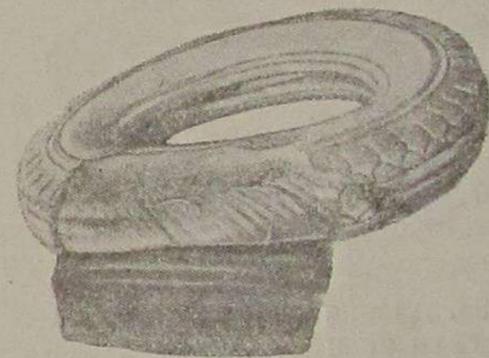
Фиг. 65. Разрыв покрышки 7,00—16 автомобиля № 4 (задняя левая, после пробега 3338 км).

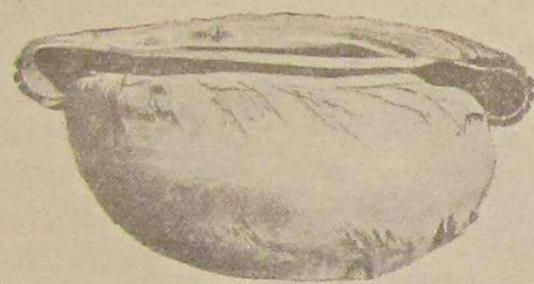
Фиг. 66. Авария покрышки вследствие езды на пониженном давлении воздуха в камере.

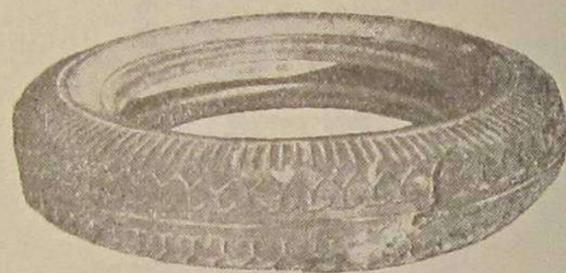
Фиг. 67. Авария покрышек 6,00—20 (задняя левая, после пробега 9034 км).

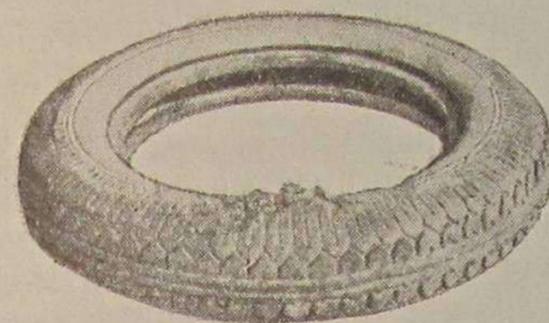
Фиг. 68. Авария покрышек 6,00—20 (задняя левая, после 5677 км).

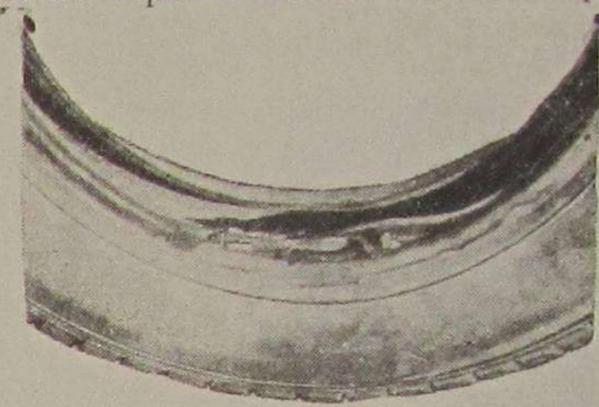
Фиг. 69. Разрыв борта покрышки 7,00—20 (после пробега 8320 км).

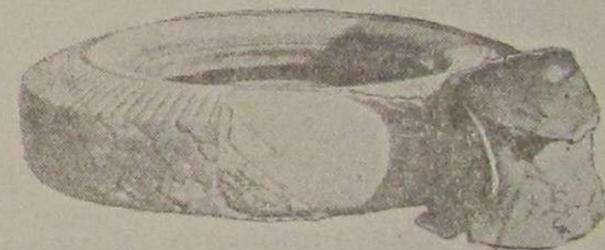
Фиг. 70. Разрыв каркаса покрышки 34 × 7 после пробега 10 769 км.

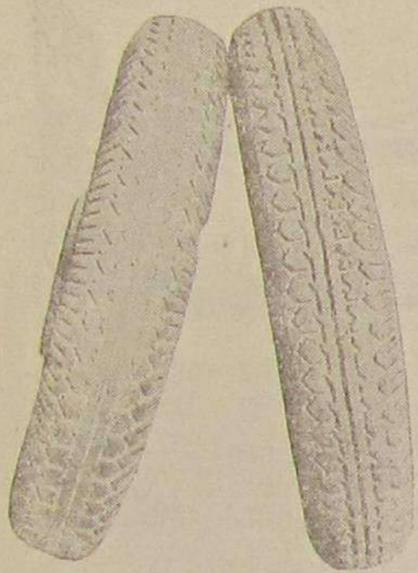
Фиг. 71. Покрышки $6,00-20$ заднего колеса после пробега 10655 км *a* и новая *b*.
